TESIS DOCTORAL

**Efectos de la cubierta en la durabilidad de las geomembranas
poliméricas empleadas en la impermeabilización de embalses**

CENTRO DE ESTUDIOS Y EXPERIMENTACIÓN DE OBRAS PÚBLICAS
LABORATORIO CENTRAL DE ESTRUCTURAS Y MATERIALES

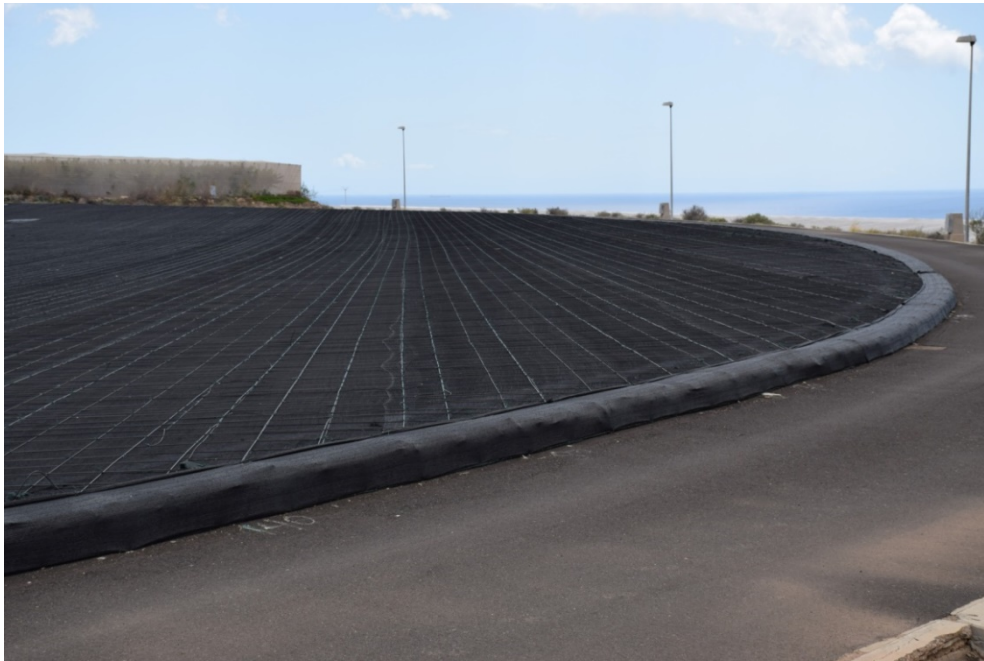
Figura 1.4. Cubierta de la balsa de El Saltadero.

La cobertura de sombreado está formada por una malla ortogonal de cordones de poliamida en dos capas, entre las que se intercalan dos láminas de sombreado de polietileno de alta densidad, que reducen en un 85% el paso de luz (Renz 2005).

La superficie cubierta de la balsa de El Saltadero es de 38.000 m². Su instalación finalizó en el año 2000 y desde entonces está cumpliendo su función correctamente.

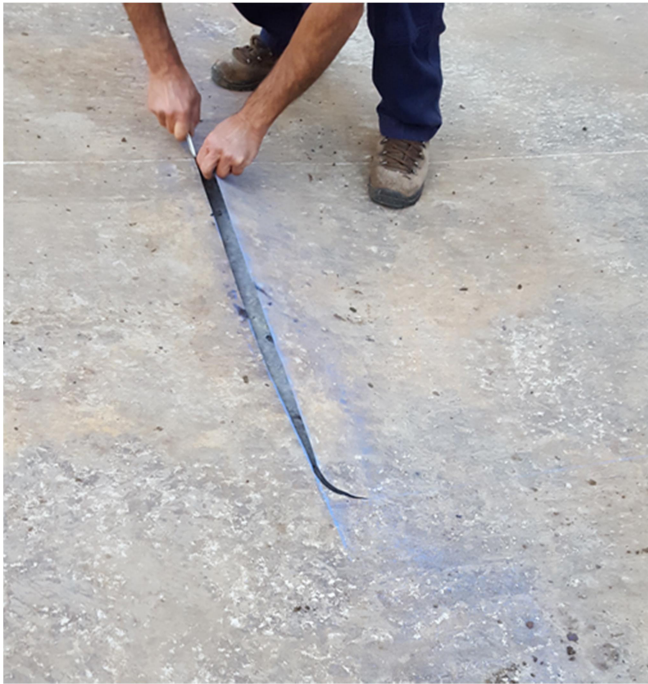
Figura 1.8. Toma de muestras. Balsa de El Saltadero.

El proceso de extracción de muestras es laborioso y debe hacerse por personal especializado. Las fases que conlleva la toma de muestras están representadas en las Figuras 1.8, 1.9 y

1.10 y corresponden al seguimiento de la geomembrana de la balsa de El Saltadero realizado en 2016.

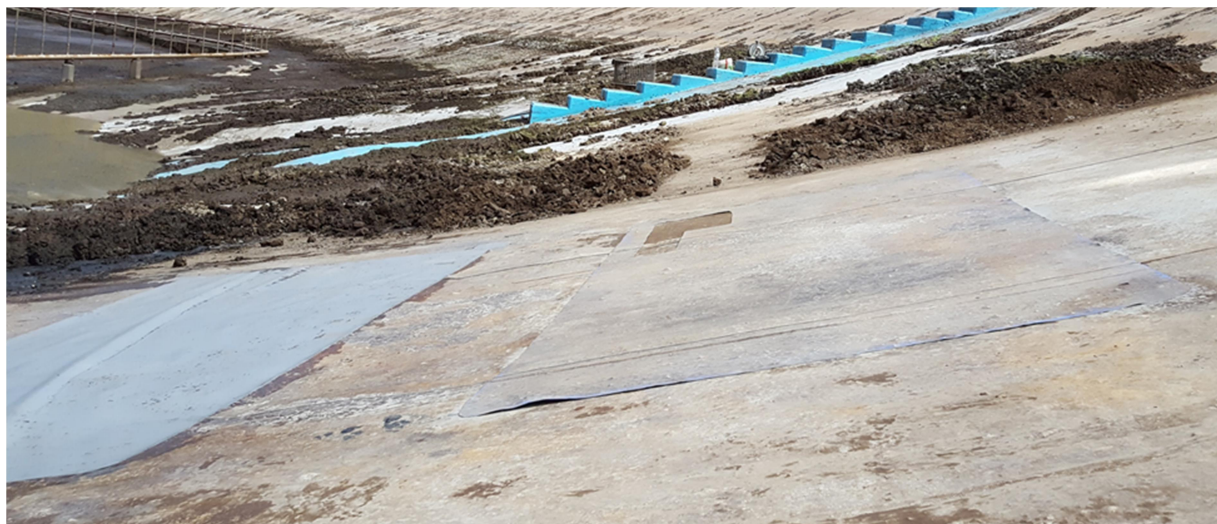
Figura 1.12. Vista panorámica de los probetarios de la balsa de El Saltadero.

Las Figuras 1.12, 1.13 y 1.14 muestran una vista panorámica de los probetarios instalados en el talud de la balsa, próxima al fondo, en los que se aprecia la extracción de una muestra con la zona de soldadura.

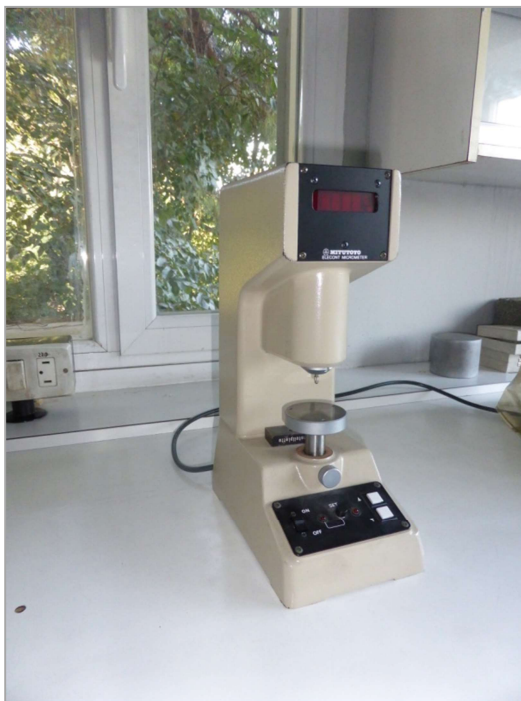
Figura 3.1. Microscopio Mitutoyo

La medida del espesor se llevó a cabo con un micrómetro de la marca MITUTOYO ELECONT modelo EA-3 (Figura 3.1) y el procedimiento de ensayo es el indicado en la norma UNE-EN 1849-2 (AENOR 2010).

El espesor de las geomembranas se determina realizando 10 mediciones sobre una probeta de 100 mm x100 mm. Las medidas deben efectuarse, al menos, a 5 mm de los bordes de la probeta y deben estar distribuidas uniformemente con objeto de que los valores obtenidos sean representativos del espesor medio de la geomembrana. Al extraer la probeta de la muestra de geomembrana, los bordes de la misma se ven afectados por los utensilios de

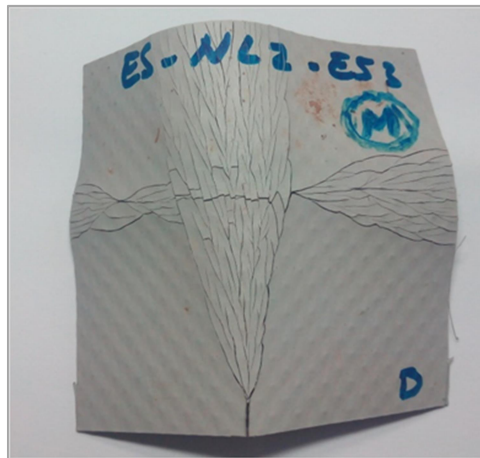
En las Figuras 3.2 y 3.3 se presentan, respectivamente, dos probetas extraídas de la zona intermedia del embalse en sus caras externa e interna después de la prueba de doblado a bajas temperaturas.

**Figura 3.2. Probeta de la zona intermedia de la balsa El Saltadero.
Cara externa.**

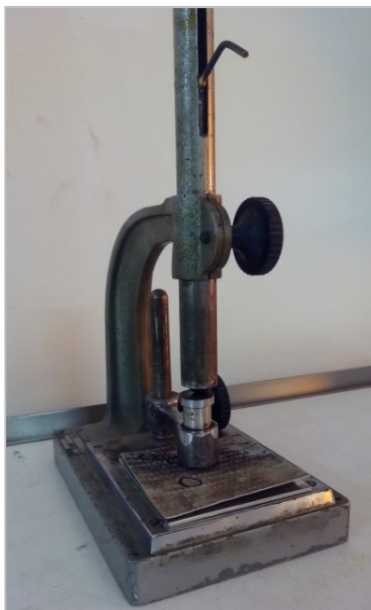
Figura 3.4. Equipo de resistencia al impacto

El equipo empleado para determinar el impacto dinámico está formado por un percutor normalizado de acero de 500 g de peso con un extremo en forma de semiesfera con 12,7 mm de diámetro, un tubo guía graduado en milímetros, por el que se desliza de forma concéntrica el percutor y todo esto unido a un soporte de acero sobre el que se sitúan las probetas a ensayar (Figura 3.4).

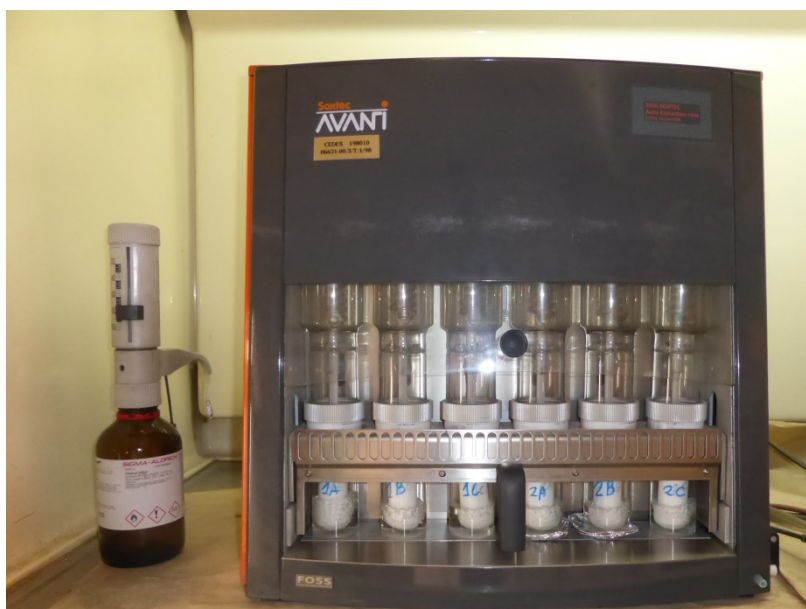
Figura 3.6. Equipo de extracción automática Soxtec Avanti 2050 de la firma FOSS TECATOR.

La determinación del contenido en plastificantes de la geomembrana de PVC-P se llevó a cabo con un equipo de extracción automática SOXTEC AVANTI 2050, de la firma FOSS TECATOR (Figura 3.6), de acuerdo a la norma UNE 104306 (AENOR 2000c).

Este proceso automático tiene varias ventajas frente al método tradicional. Una de ellas es el tiempo de ensayo, ya que se reduce considerablemente desde las 6 h, según el método de extracción tradicional, a 2 horas, según la extracción automática.

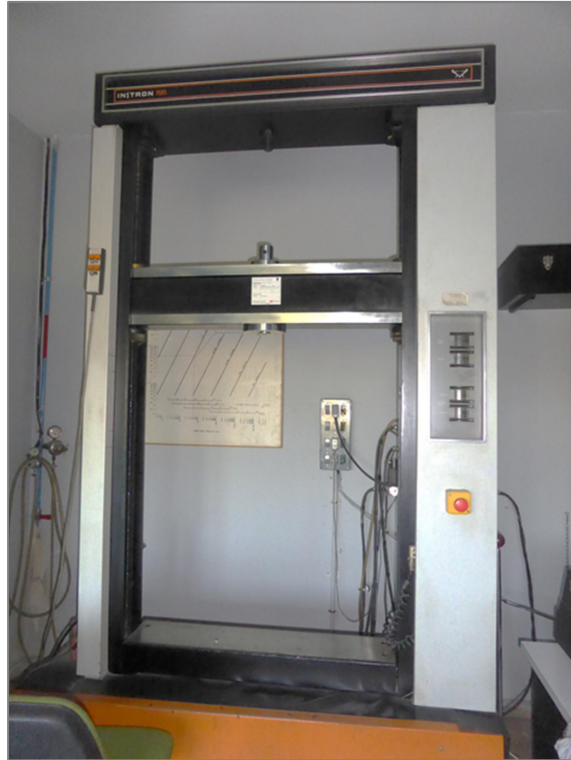
Figura 3.7. Máquina universal de la compañía INSTRON mod.1195.

Las características mecánicas se determinaron según las normas UNE EN ISO 527-1 (AENOR 2012), UNE EN ISO 527-3 (AENOR 1996) y UNE EN ISO 527-4 (AENOR 1997a). Los equipos empleados fueron las máquinas universales de la firma INSTRON modelo 1195 y modelo 4501 (Figuras 3.7 y 3.8). Las mordazas neumáticas empleadas para realizar todos los ensayos de tracción tienen una capacidad de carga de 10 KN.

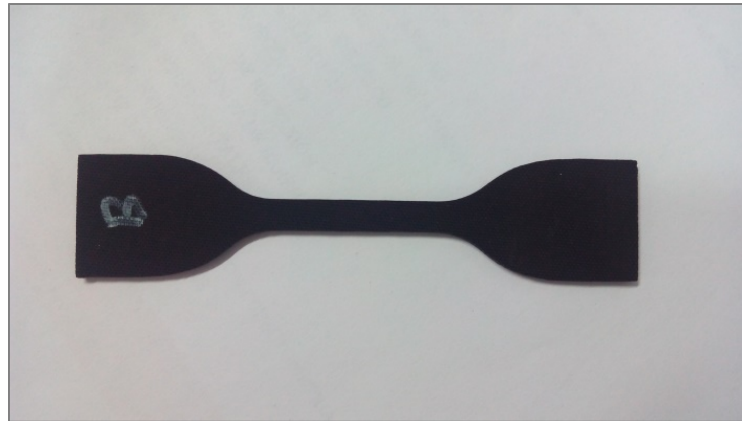
Figura 3.9. Probeta Halterio

La geometría de las probetas varía en función del tipo de geomembrana, ya sea homogénea, reforzada con fibra de vidrio o con tejido de hilos de poliéster. En las láminas homogéneas y reforzadas con fibra de vidrio las probetas son de tipo halterio mientras que en el caso de láminas reforzadas con tejido de hilos de poliéster, las probetas son rectangulares. Esta diferencia en la geometría se debe a que las probetas de tipo halterio, al tener líneas curvas, no son adecuadas para determinar la resistencia a la tracción en las láminas reforzadas con un tejido interno en forma de trama y urdimbre ya que se distorsionaría el resultado del ensayo (Figuras 3.9 y 3.10).

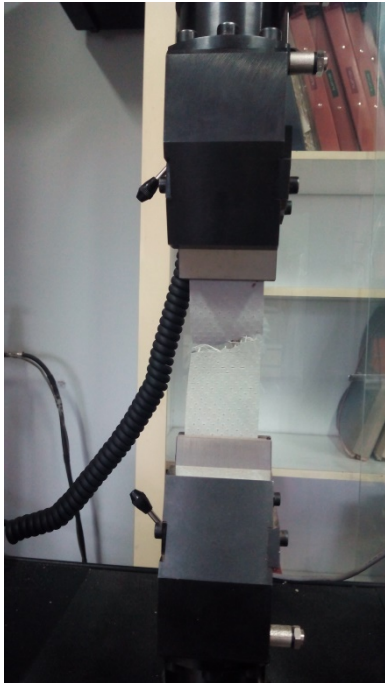
En la Figura 3.11 se muestra el ensayo realizado en una probeta de geomembrana de PVC-P de la balsa de El Saltadero con geometría rectangular y en la Figura 3.12 un detalle de la rotura de la misma en la que se aprecian los hilos del tejido de refuerzo.

Figura 3.11. Ensayo de tracción en probetas con geometría rectangular. Mordazas neumáticas de 10KN.

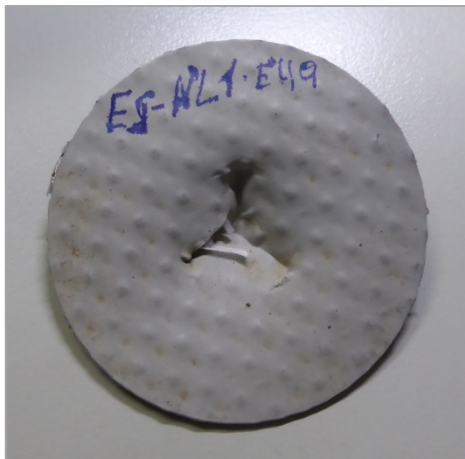
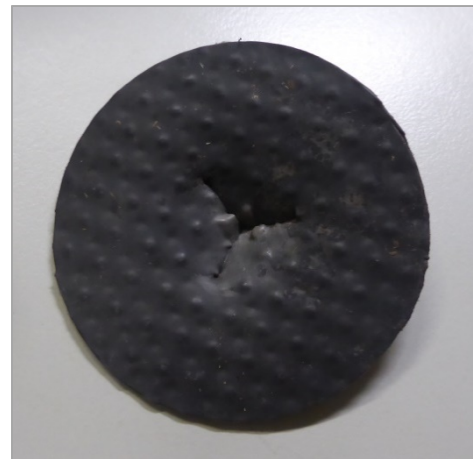
En la Figura 3.15 se muestra el accesorio empleado para el ensayo de resistencia al impacto estático. En la Figura 3.16 se muestra una probeta circular extraída de la muestra de geomembrana que impermeabiliza la balsa de El Saltadero a los catorce años de su

Figura 3.16. Probeta perforada. Muestra de la balsa de El Saltadero extraída a los 14 años de instalación de la geomembrana.

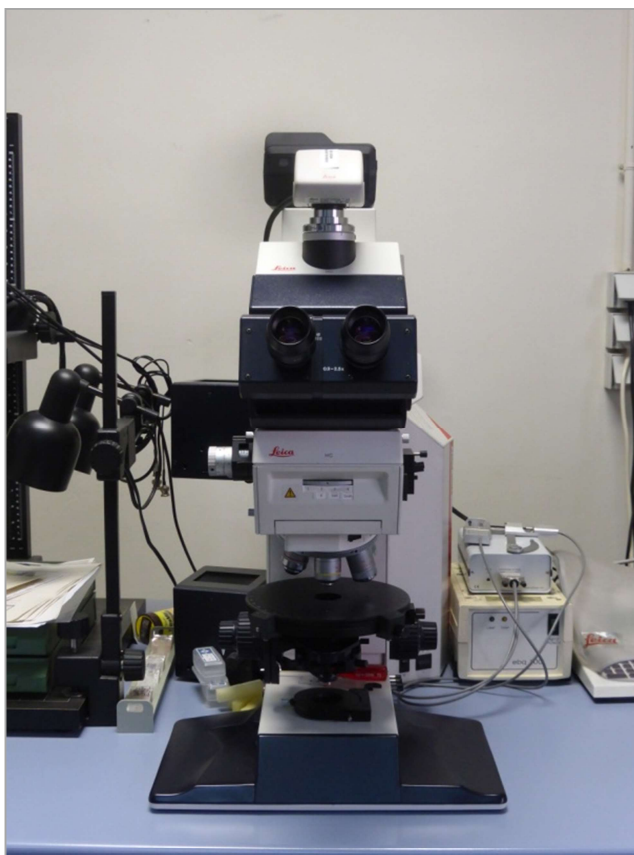
Figura 3.19. Microscopio Leica DMRX

El estudio de las muestras se llevó a cabo mediante un microscopio LEICA modelo DMRX, equipado con un sistema automático de fotografía (Figura 3.19). Las fotografías se tomaron a 40 y 60 aumentos con objeto de ver más detalladamente la textura y morfología de la geomembrana.

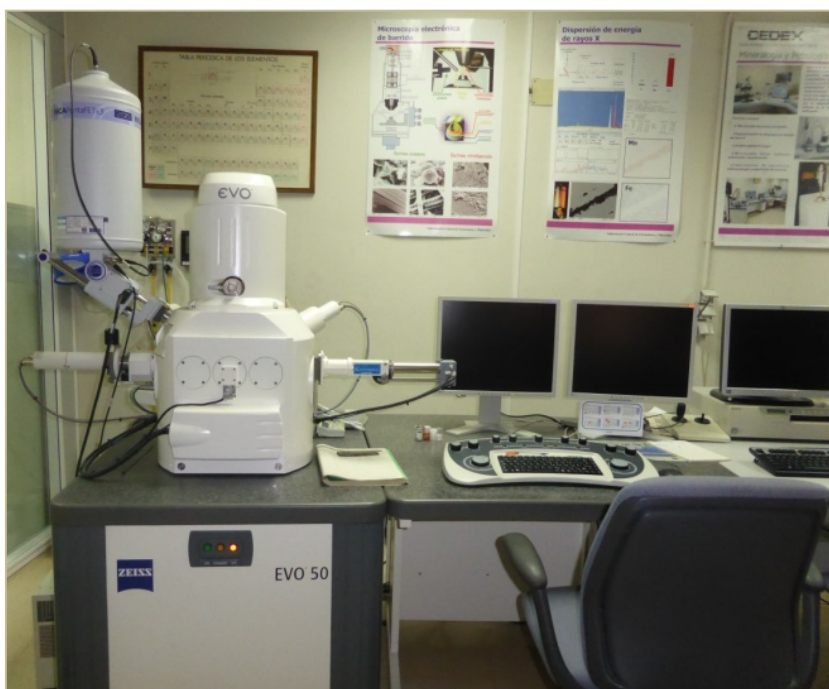
Figura 3.20. Microscopio electrónico EVO 50

El análisis se ha realizado mediante el empleo de un microscopio electrónico de barrido ZEISS, modelo EVO 50 equipado con un espectrómetro de dispersión de energía de rayos X OXFORD Instruments, modelo INCA Pentafet X3. Las fotografías se tomaron a 90 y 900 aumentos para estudiar de forma más detallada la superficie de las muestras (Figura 3.20).

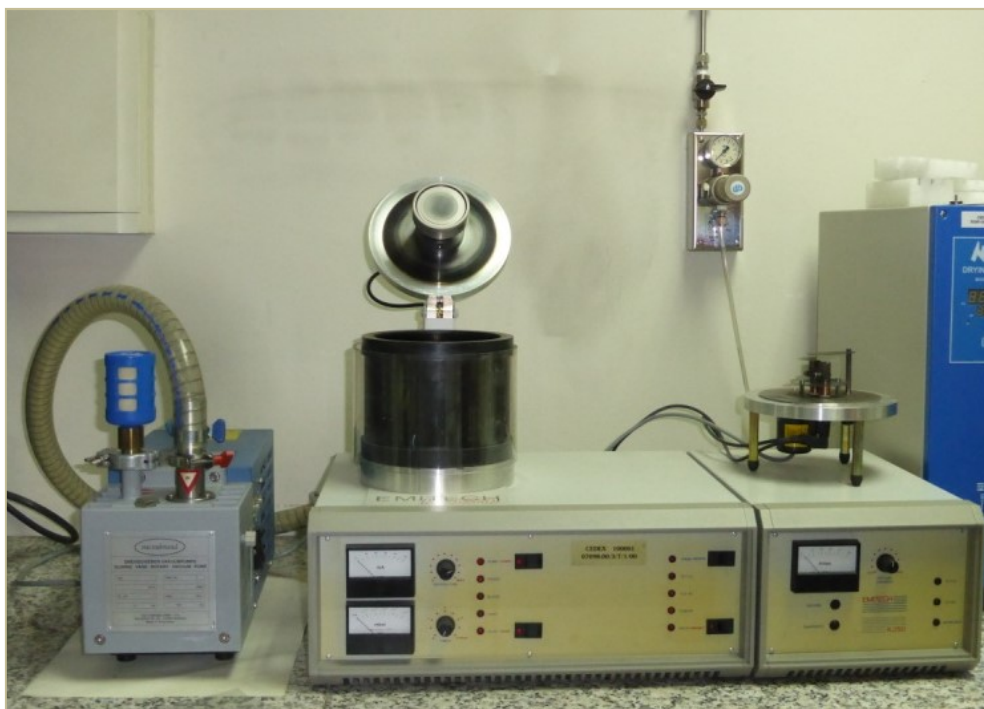
Figura 3.21. Metalizadora EMITECH

El procedimiento de preparación de las muestras poliméricas es laborioso debido a que, al no ser conductoras, tienen que ser metalizadas previamente al estudio microscópico. En primer lugar la muestra, que ha sido secada durante 48 horas, se adhiere a un portamuestras metálico con una solución coloidal de grafito en isopropanol al 20% hasta generar una capa continua semiconductora entre la muestra, el grafito y el portamuestras. Una vez concluido este proceso, se recubre el material con una capa de oro-paladio, por el sistema de pulverización catódica o “sputtering” que consiste en someter la muestra a una presión de vacío en una atmósfera en estos dos elementos, controlando el espesor de dicha capa para que sea homogéneo con un valor de $2\mu\text{m}$. La metalización se ha efectuado de forma automática con una metalizadora EMITECH, modelo K550 (Figura 3.21).

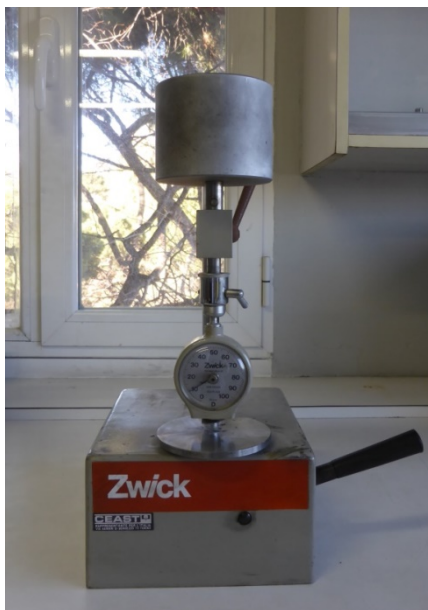
Figura 3.22. Durómetro Shore ZWICK

La determinación se llevó a cabo con un durómetro Zwick según la norma ISO 7619-1 (AENOR 2011b). La medida se ha realizado sobre diez puntos de las probetas. La Figura 3.22 presenta el durómetro donde se efectuaron las pruebas.

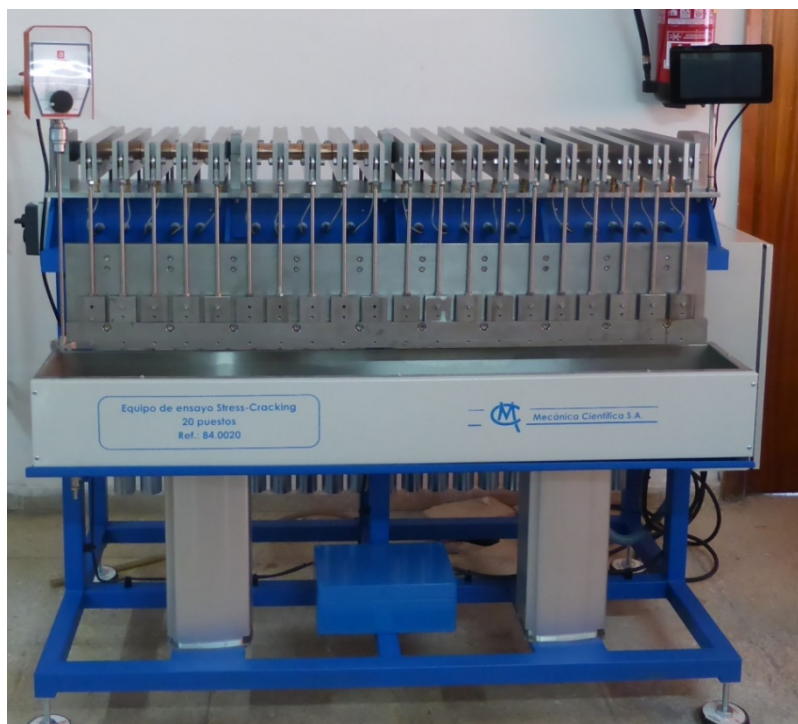
Figura 3.23. Equipo para la determinación del “stress cracking”

La prueba se realizó siguiendo lo indicado en la norma UNE EN 14576 (AENOR 2006); es conocida como de “punto único”, donde las probetas con una incisión o muesca del 20% de su espesor nominal, se ensayan aplicando el 30% del esfuerzo de fluencia del material, y se registra el tiempo de deterioro expresado en horas. La temperatura del líquido del ensayo es 50 ± 1 °C durante todo el tiempo de exposición. El reactivo utilizado es una solución al 10% de un agente tensoactivo. Se ensayaron cinco probetas en cada uno de los sentidos. El resultado final en cada uno de los sentidos es la media aritmética de los valores obtenidos. Según la normativa europea, en una geomembrana original de PEAD, el tiempo mínimo para poder superar el ensayo es de 336 horas de exposición sin que se produzca la ruptura de la probeta (AENOR 2013a). El ensayo se realizó en un equipo BT-Technology, serie WB1120C-1. La Figura 3.23 muestra el equipo para la determinación del “stress cracking” en el laboratorio del Área de Materiales.

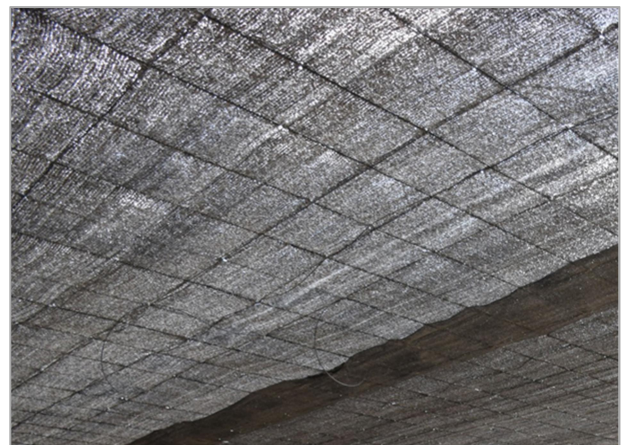
La Figura 4.1 muestra una vista panorámica de la balsa de El Saltadero donde se puede apreciar la extensión de la cubierta. La Figura 4.2 muestra el interior de la balsa. En las Figuras 4.3 y 4.4 se observa con detalle la cubierta de sombreo en su parte exterior e interior, respectivamente.

Figura 4.4. Detalle de la cobertura de sombreo suspendida de El Saltadero. Interior.

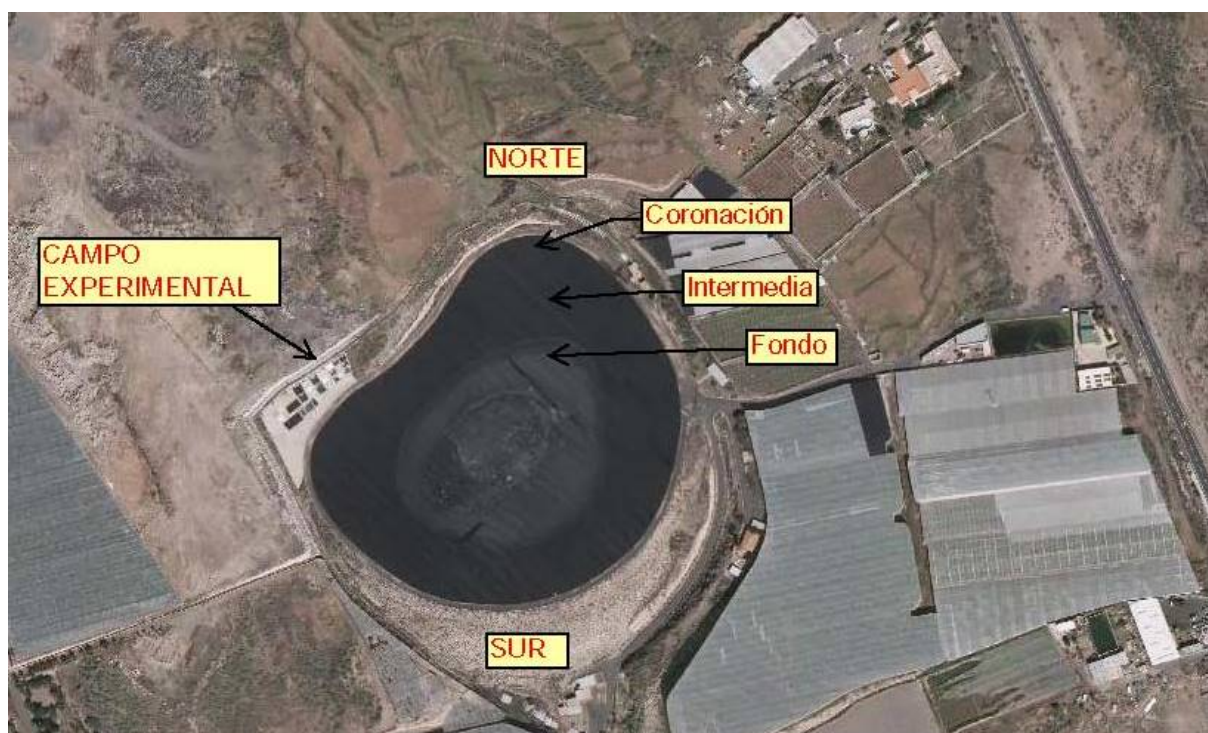
Figura 4.5. Balsa de El Saltadero. Zonas de extracción de muestras

En la Figura 4.5 se presenta una fotografía aérea de la balsa de El Saltadero y las zonas de donde se han extraído muestras. En la citada fotografía también se ha marcado la situación del campo experimental.

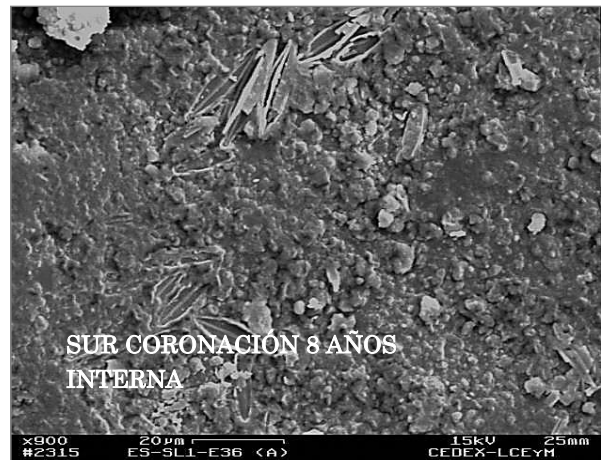
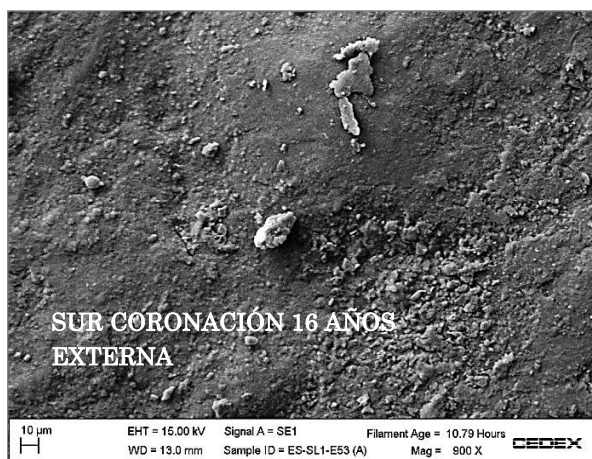
Figura 4.29. Microfotografías de MEB a 900x del talud sur coronación a diferentes años de instalación de la geomembrana.

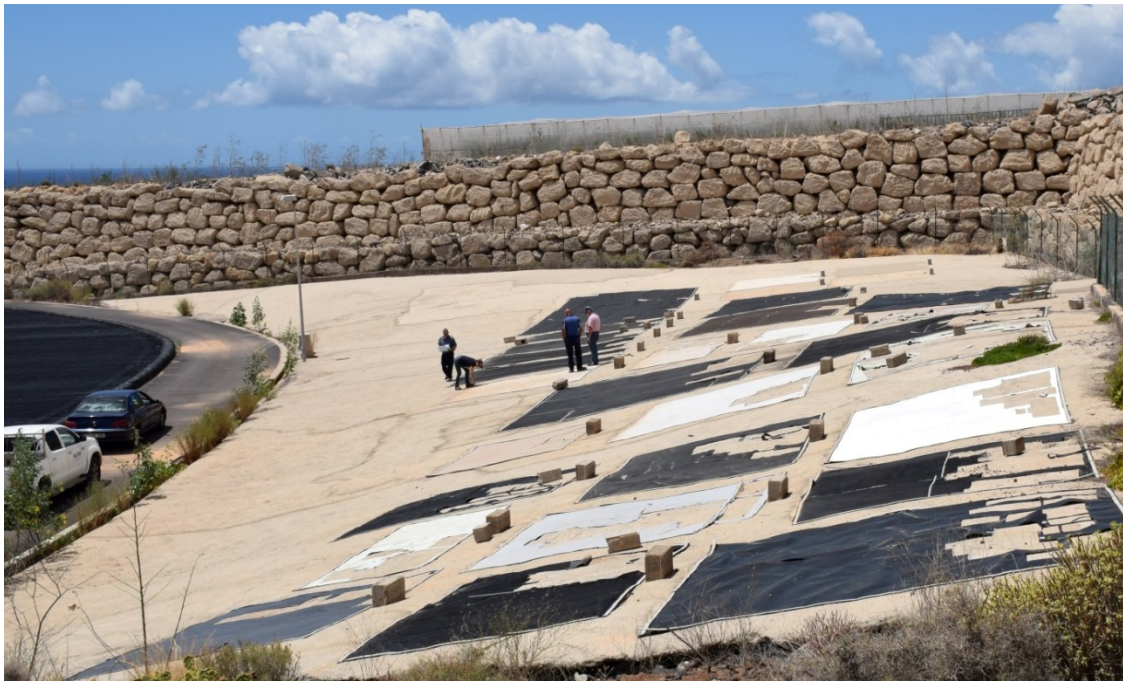
En la Figura 5.2 se puede ver la disposición del campo experimental, en el recinto de la balsa de El Saltadero, con las geomembranas ancladas al soporte de hormigón en el talud norte.

Figura 5.2. Seguimiento de las geomembranas en el campo experimental en la balsa de El Saltadero.

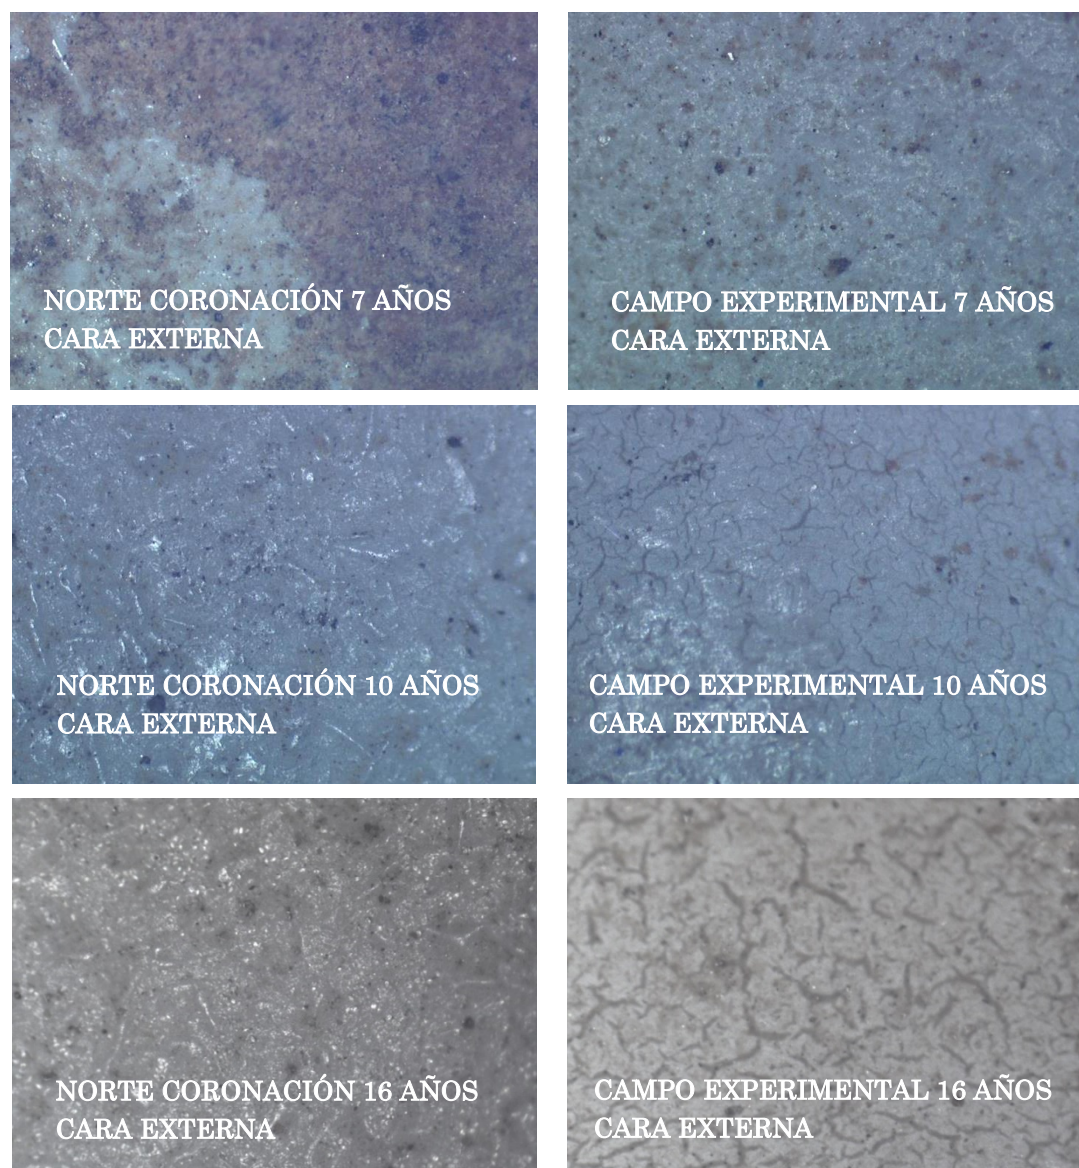
Figura 6.10. Microfotografías MOR 60x de las geomembranas de la balsa de El Saltadero y del campo experimental a diferentes años.
